Detección rápida y fácil de fugas de aire

Detector ultrasónico de fugas TMSU 1

PUB MP/P8 14377 ES · Octubre 2014

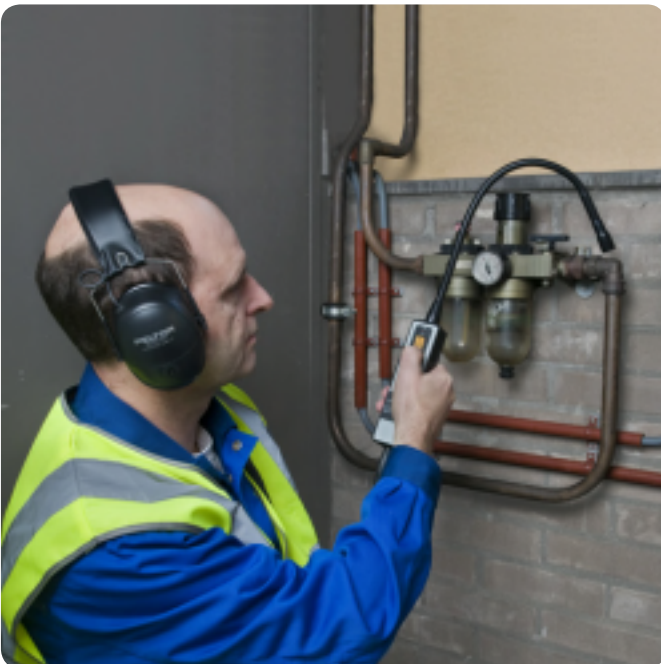
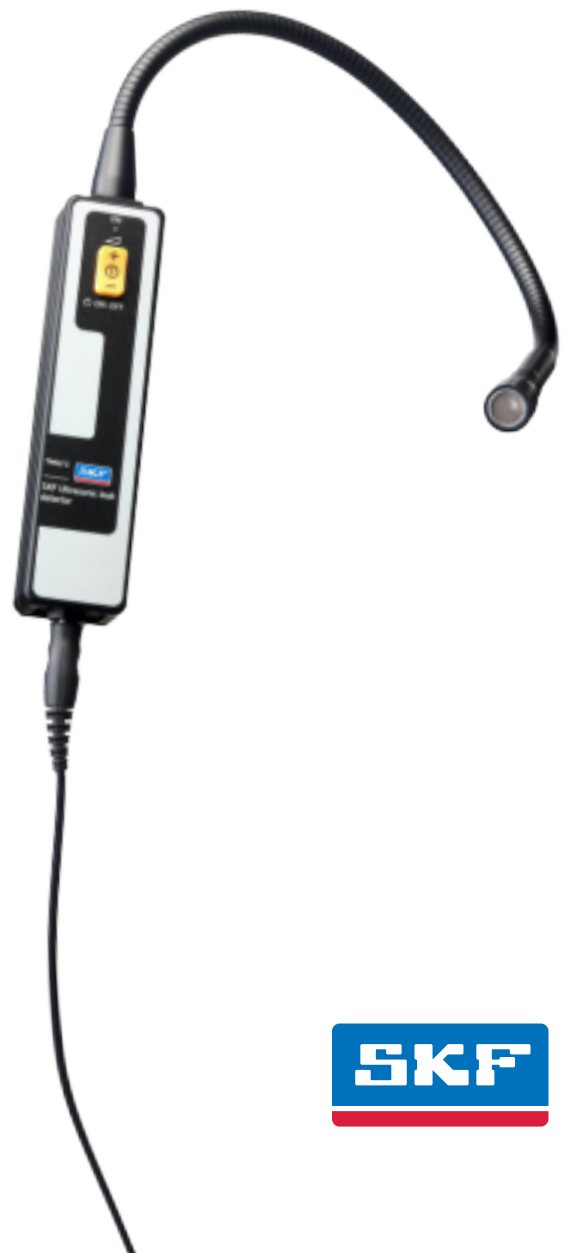
El TMSU 1 incluye un detector de ultrasonidos, auriculares, boquilla de goma y pilas, todo ello suministrado en un robusto maletín.

El SKF TMSU 1 es un instrumento sensible, de alta calidad y fácil de utilizar que permite detectar fugas de aire mediante ultrasonidos. Las fugas se originan cuando los fluidos pasan de un entorno de alta presión a otro de baja presión, produciendo turbulencias. La turbulencia genera sonidos de alta frecuencia (ultrasonidos) que el TMSU 1 puede detectar. El operario sólo tiene que orientar el instrumento hacia el punto más ruidoso, lo que ayuda a localizar el punto de la fuga.
